**ЗАКЛЮЧЕНИЕ****от 08.02.2023 г.****по результатам исследования образцов предохранителей марки FRZ**

ЛАБОРАТОРНОЕ ЗАКЛЮЧЕНИЕ 3502-23 от 08.02.2023г.

Рентгенографический контроль предохранителей.

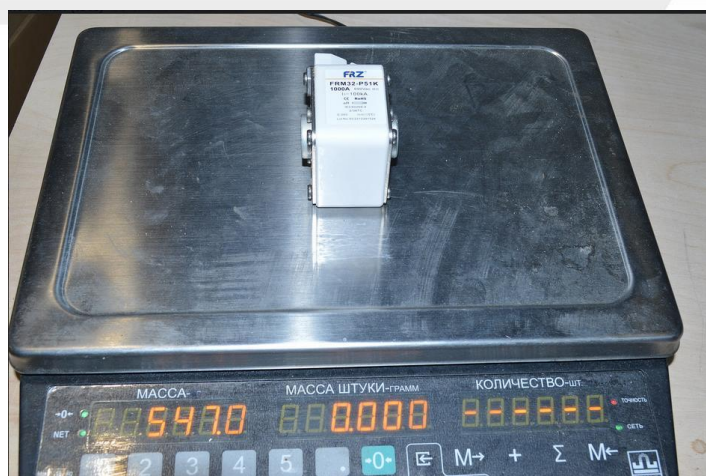
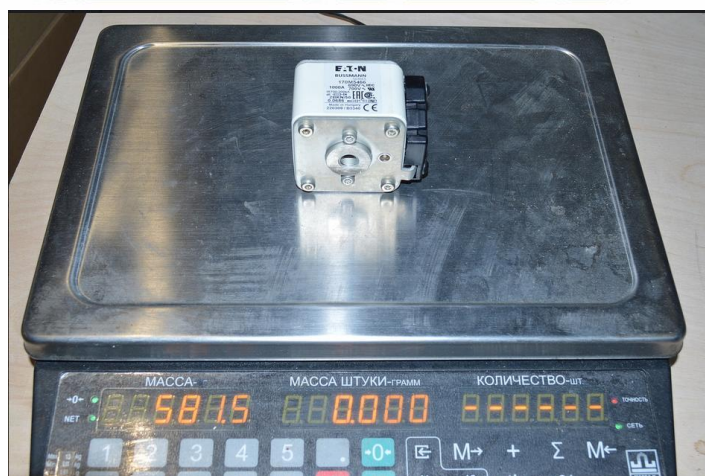
| Модель предохранителя | Производитель | Характеристики | ВЕС, г | РАЗМЕР, см |
|---|---|---|---|---|
| FRM32-P51K<br>1000A aR | FRZ | Предохранитель<br>быстродействующий<br>aR, 690V DC, 1000 A | 547,00 | 5.2*7.4*5.8 |
| 170M5466 | EATON<br>Bussmann | Предохранитель<br>быстродействующий<br>с характеристикой<br>AR, 1000A, 690V<br>AC, 2BKN/50 | 581,50 | 5.0*7.4*5.9 |

Рисунок 1. Значения предохранителей на весах (слева образец FRZ, справа EATON Bussmann)

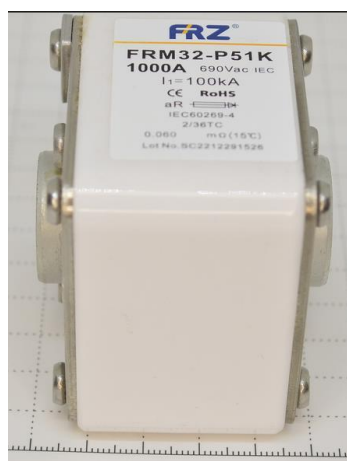
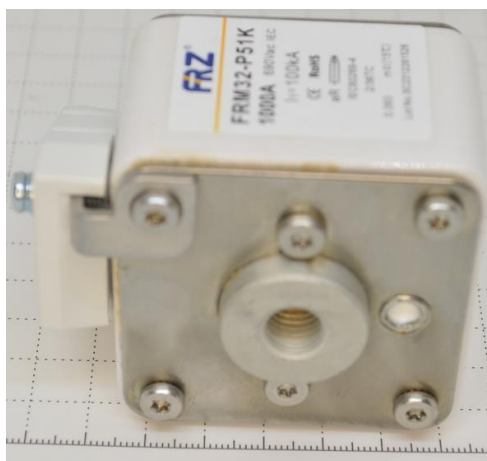
Рисунок 2. Измерение размеров длины, ширины, высоты образца предохранителя FRZ.

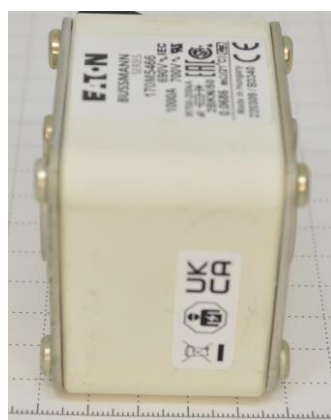
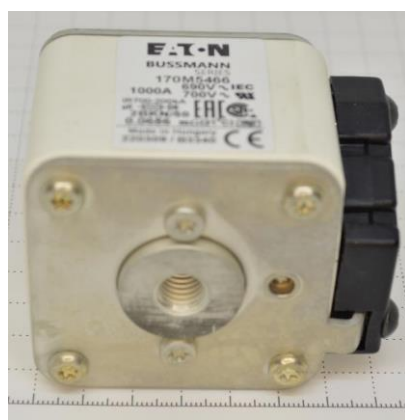
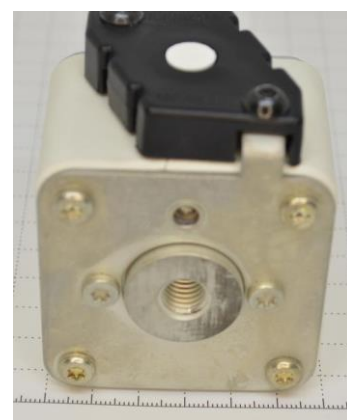
Рисунок 3. Измерение размеров длины, ширины, высоты образца предохранителя Bussmann.

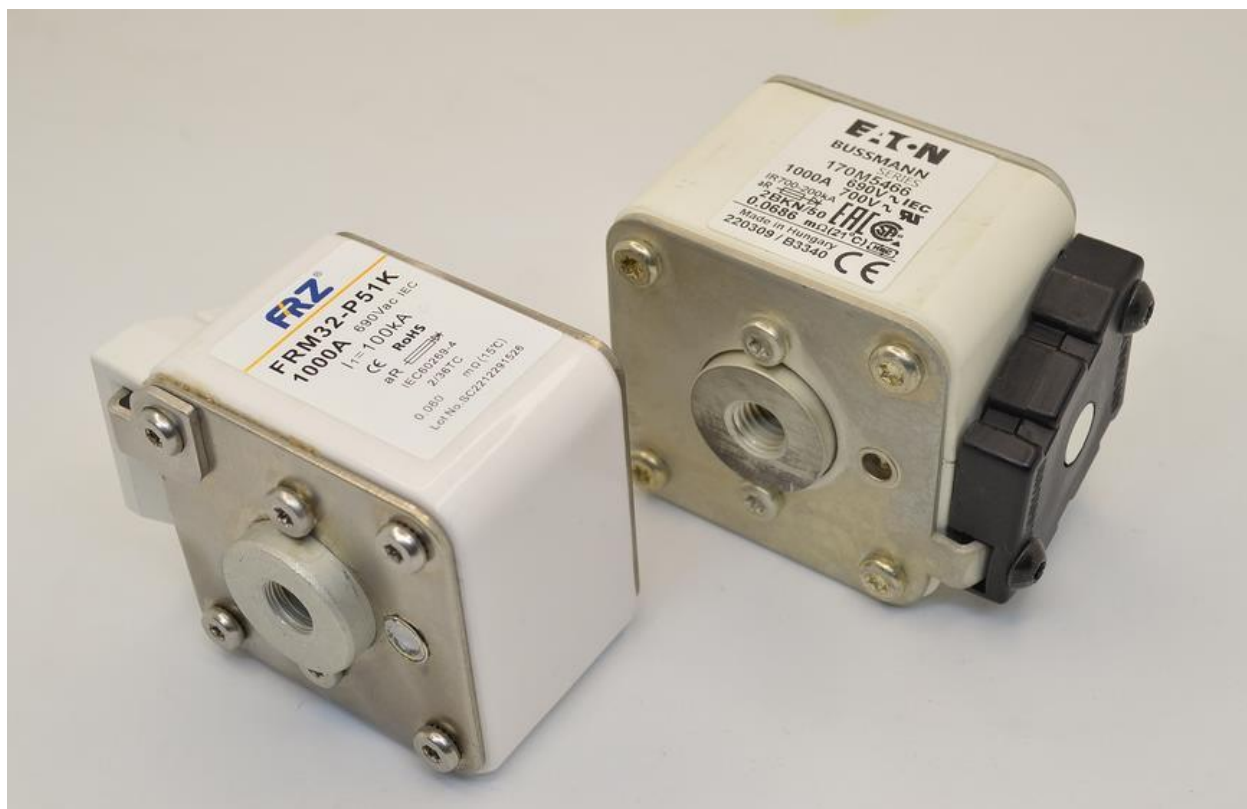
Поверхность керамики у предохранителя FRZ покрыта белой эмалью, глянцевая и гладкая. У образца предохранителя EATON Bussmann керамика без эмали, белая (серый оттенок), матовая и шероховатая. У образца FRZ индикатор крепится отдельными уголками, у образца EATON Bussmann эти уголки являются частью торцевых пластин. В остальном конструкция внешне одинаковая у обоих образцов.

Рисунок 4. Сравнение внешнего конструктива предохранителей FRZ и Bussmann.

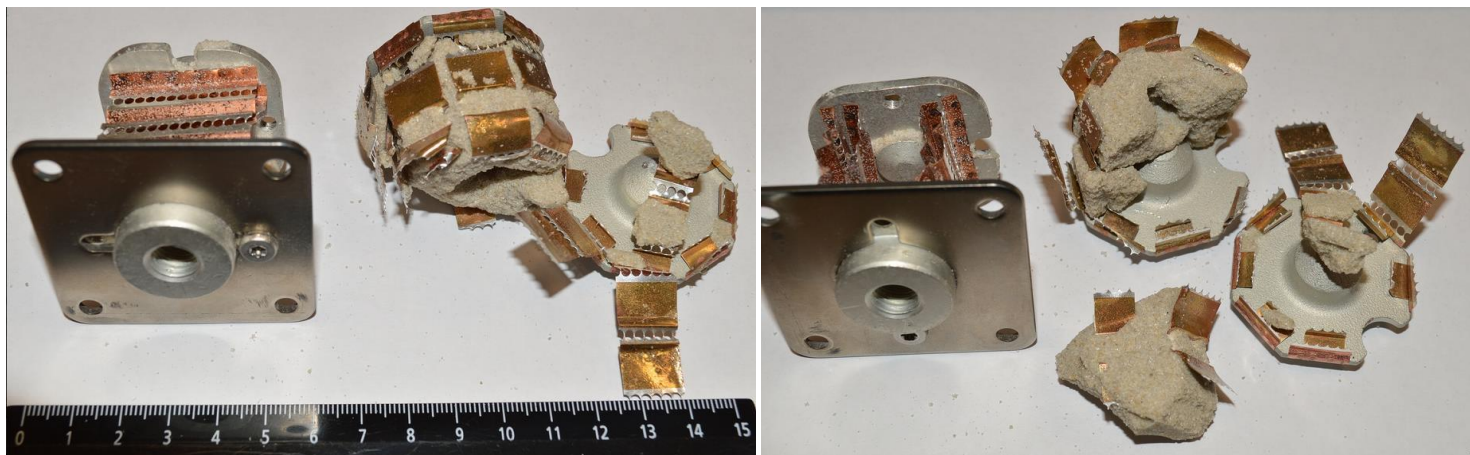
Размеры и конструктивное исполнение плавкой вставки у FRM32-P51K 1000A aR (слева) и 170M5466 (справа) разные. Материал внешне одинаковый. Способ соединения плавкой вставки с выводами одинаковый - точечная сварка. Плавкие вставки у обоих перфорированные изогнутые "гармошкой".

Рисунок 5. Внутреннее исполнение образцов предохранителей FRZ (слева) и Bussmann (справа).

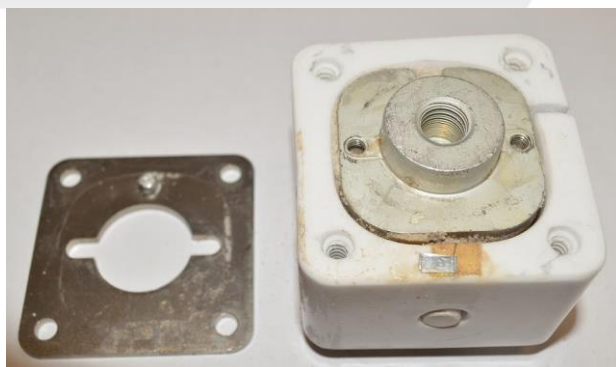
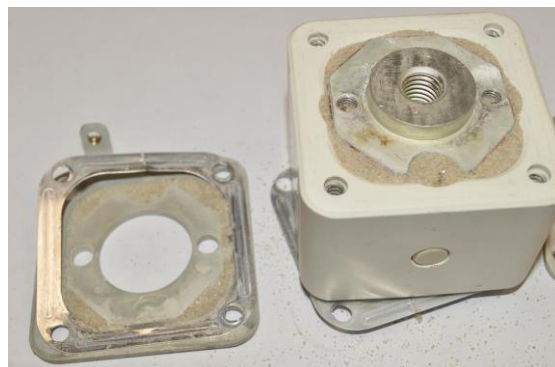
Песок внутри предохранителя FRM32-P51K 1000A aR склеен специальным раствором, торцевые пластины прикручены винтами без использования герметика.

Песок внутри предохранителя 170M5466 склеен специальным раствором, торцевые пластины прикручены винтами без герметика через прокладку из алюминиевой фольги.

Рисунок 7. Вид предохранителей после демонтажа торцевых пластин. Образцы FRZ (слева) и Bussmann (справа).

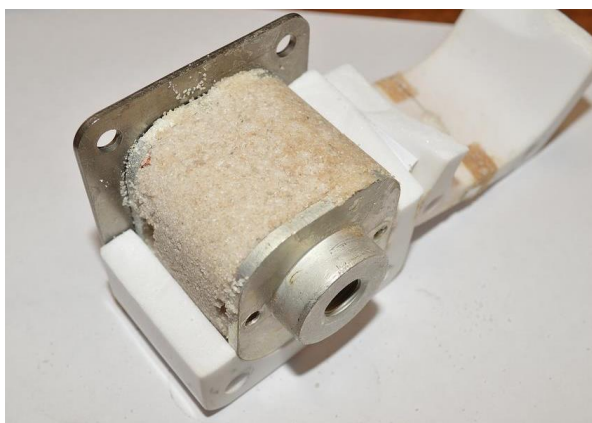
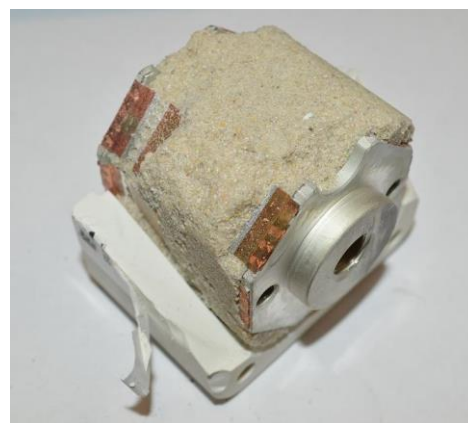
Рисунок 8. Вид предохранителей под керамическим корпусом. Образцы FRZ (слева) и Bussmann (справа).

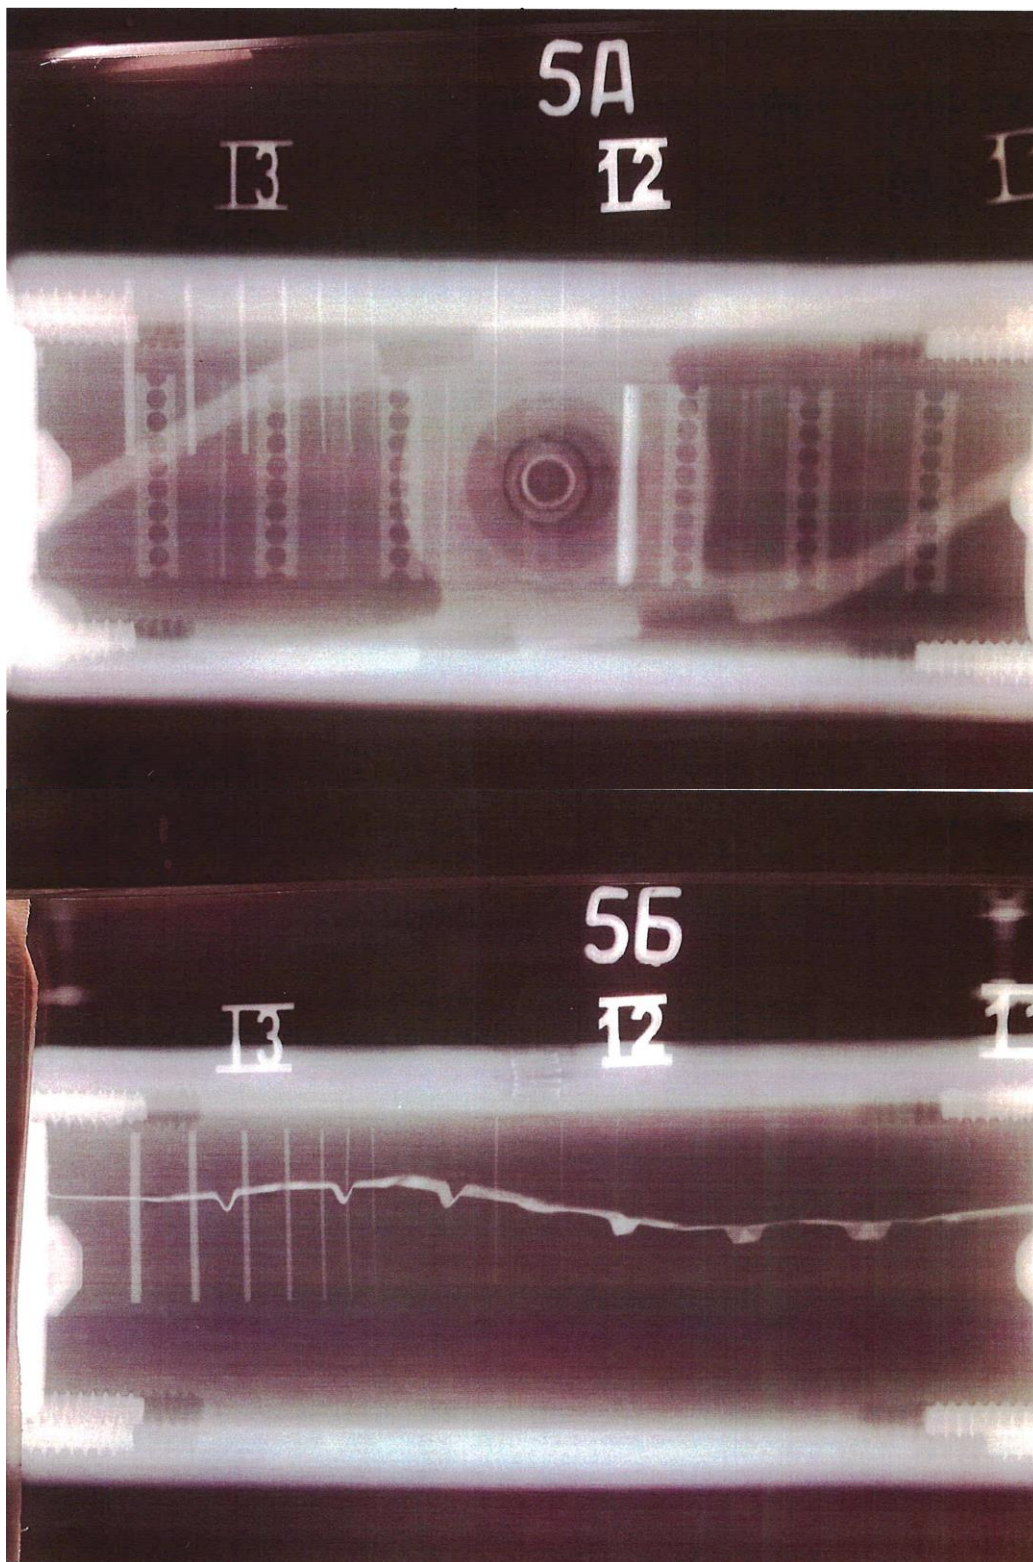
Исх. \_\_\_\_\_ от «\_\_\_» \_\_\_\_\_ 20\_\_ г.  
Предохранитель №5

| Предохранитель №4, Lot SC 2212291629 | | | | | |
|---|---|---|---|---|---|
| 10 | 5Б | 150х100 | 0.2 | Пустот, рыхлоты в песочной изоляции, не обнаружено | Годен |
