**ЗАКЛЮЧЕНИЕ****от 08.02.2023 г.****по результатам исследования образцов предохранителей марки FRZ**

## ЛАБОРАТОРНОЕ ЗАКЛЮЧЕНИЕ 3502-23 от 08.02.2023г.

### Рентгенографический контроль предохранителей.

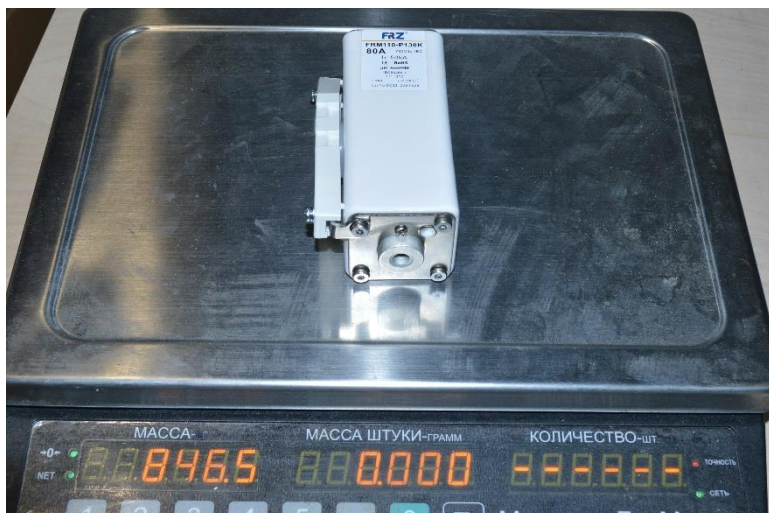
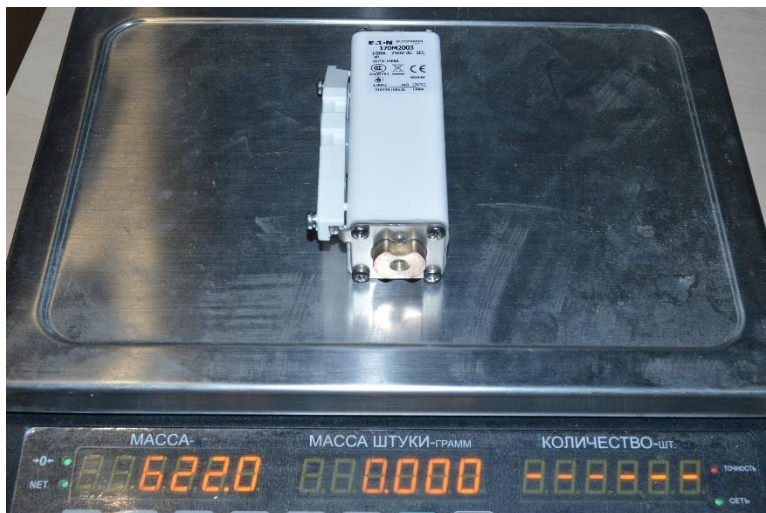
Рисунок 1. Значения предохранителей на весах (слева образец FRZ, справа EATON Bussmann)

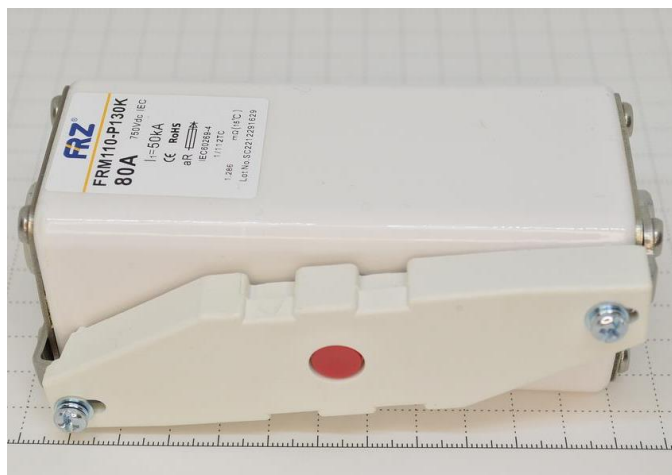
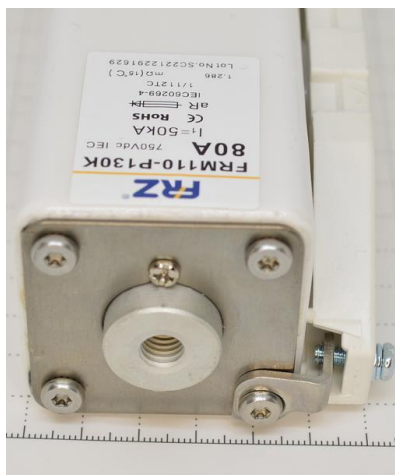
Рисунок 2. Измерение размеров длины, ширины, высоты образца предохранителя FRZ.

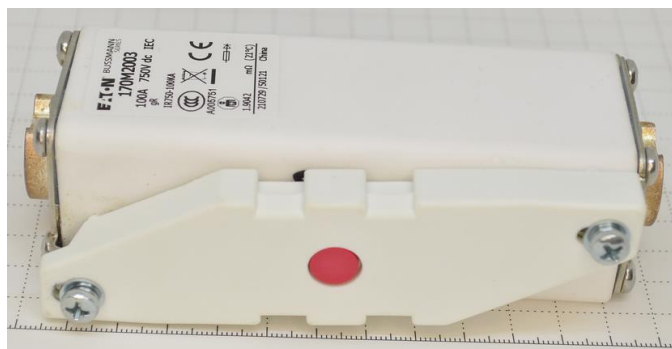
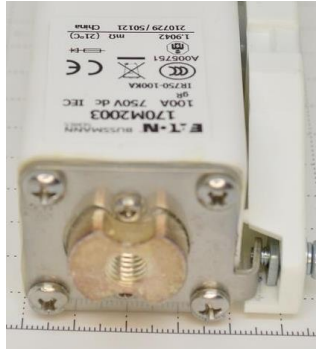
Рисунок 3. Измерение размеров длины, ширины, высоты образца предохранителя Bussmann.

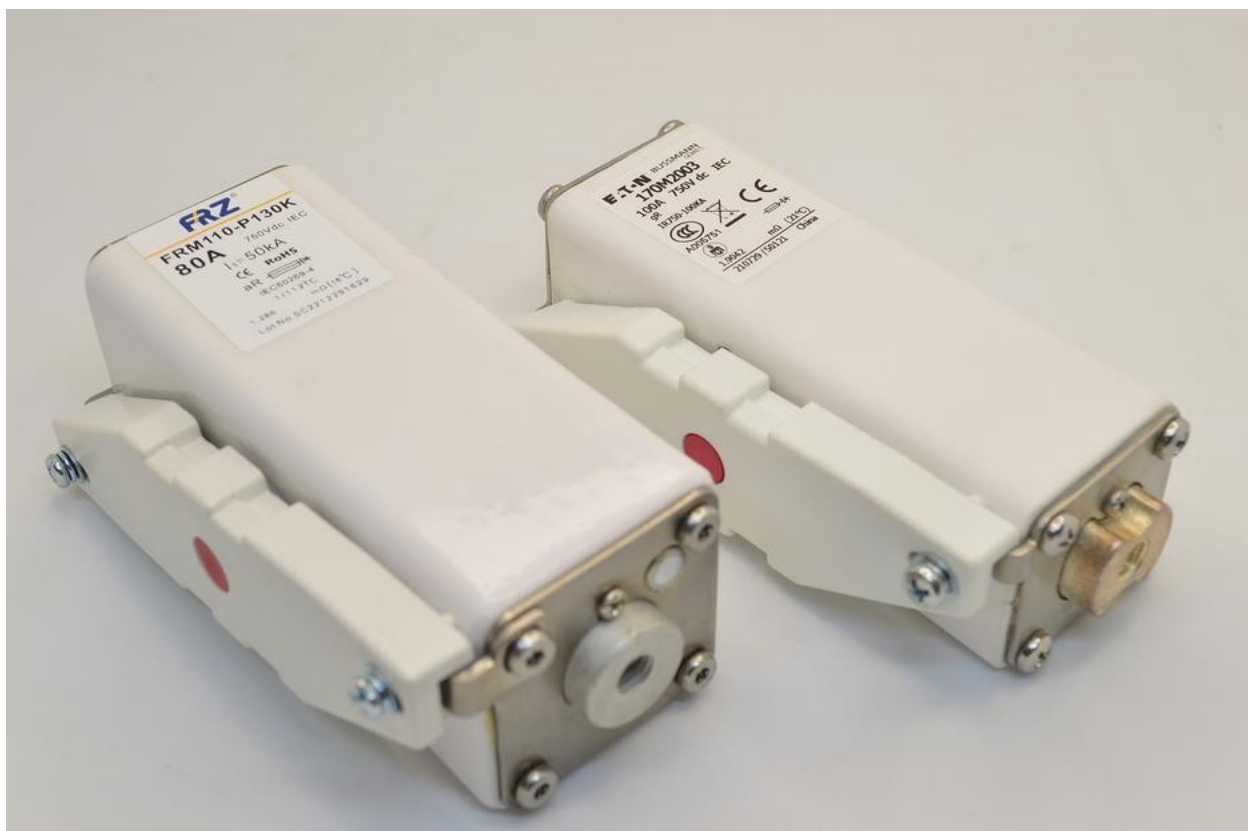
Поверхность керамики у предохранителя FRZ покрыта белой эмалью, глянцевая и гладкая. У образца предохранителя EATON Bussmann керамика без эмали, белая (серый оттенок), матовая и шероховатая. У образца FRZ индикатор крепится отдельными уголками, у образца EATON Bussmann эти уголки являются частью торцевых пластин. В остальном конструкция внешне одинаковая у обоих образцов.

Рисунок 4. Сравнение внешнего конструктива предохранителей FRZ и Bussmann.

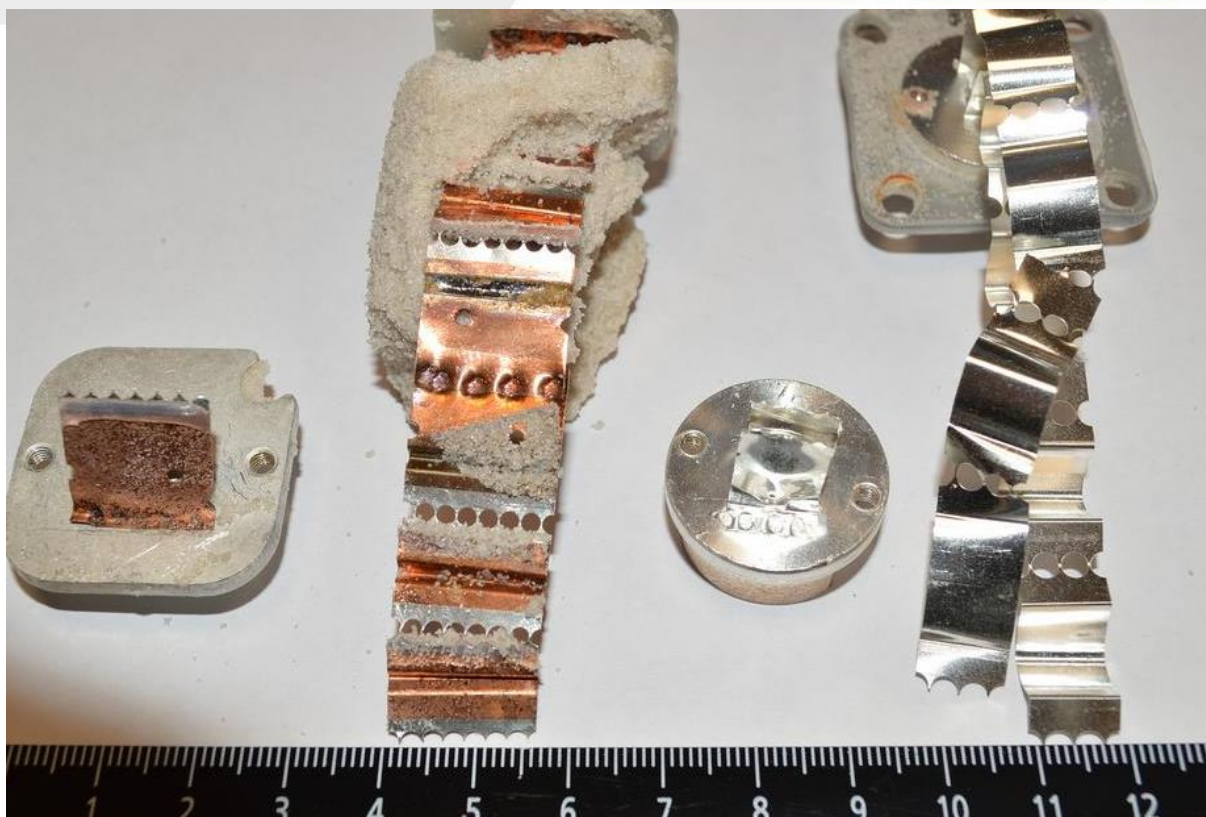
Песок внутри предохранителя FRM110-P130K склеен специальным раствором, торцевые пластины прикручены винтами без использования герметика.

Песок внутри предохранителя 170M2003 склеен специальным раствором, торцевые пластины прикручены винтами с применением герметика, на винтах нанесён герметик резьбы.

Размеры и материал плавкой вставки у FRM110-P130K (слева) и 170M2003 (справа) разные. Способ соединения плавкой вставки с выводами одинаковый - точечная сварка. Плавкие вставки у обоих образцов перфорированные, изогнутые "гармошкой".

Рисунок 5. Внутреннее исполнение образцов предохранителей FRZ (слева) и Bussmann (справа).

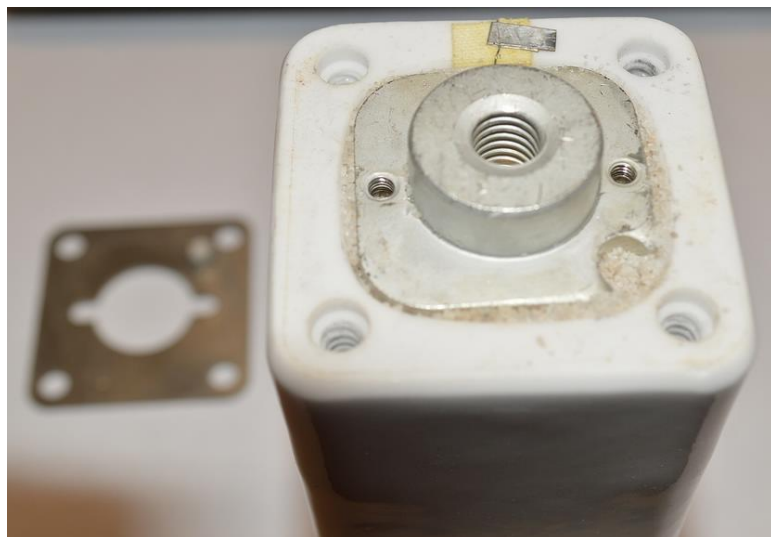
Рисунок 7. Вид предохранителей после демонтажа торцевых пластин. Образцы FRZ (слева) и Bussmann (справа).

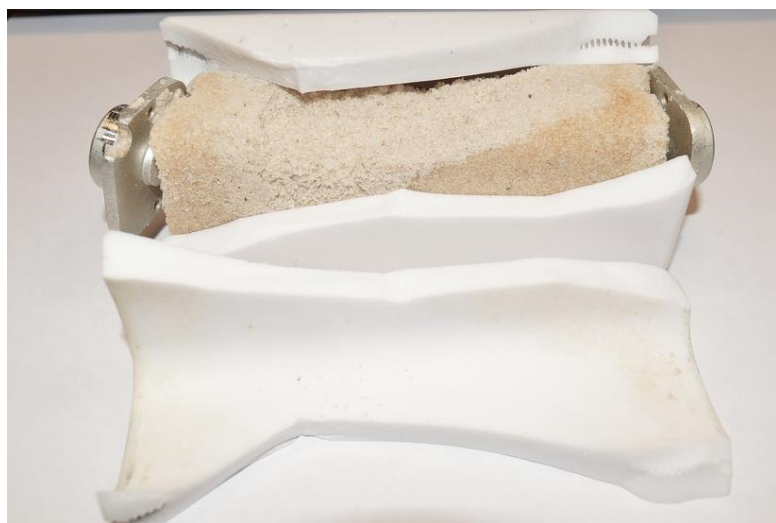
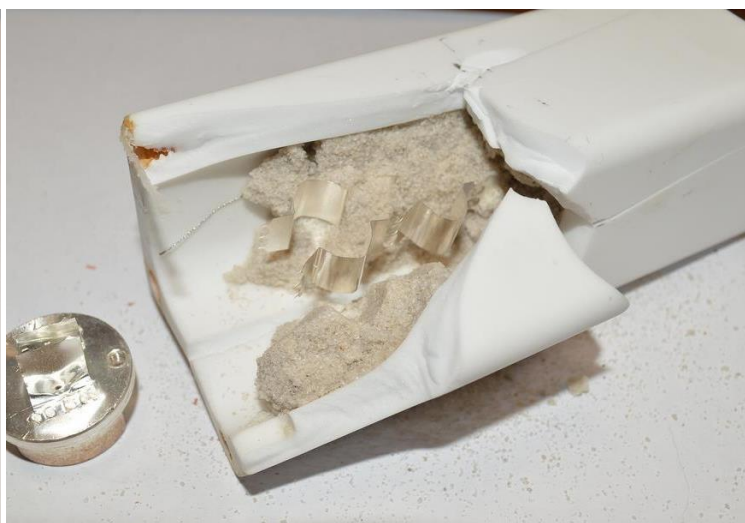
Рисунок 8. Вид предохранителей под керамическим корпусом. Образцы FRZ (слева) и Bussmann (справа).
